**Asunto:** Informe de Auditoria a ECOPETROL S A - vigencia 2015

## **INFORME DE AUDITORÍA**

**INFORME CONSOLIDADO ECOPETROL S.A.**  
**2015**

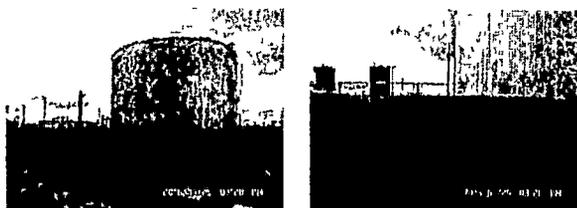
También se evidenció que en la plataforma del antiguo proyecto STAR, los diques en la zona de tanques (TK-246, TK-100, TK-217A, 217C, entre otros) se encuentran sin proceso de endurecimiento, sin recubrimiento, en tierra, se encuentran conformados por base granular compactada, y no cuentan con cunetas perimetrales de recolección y drenaje de aguas lluvias.

Se genera deterioro de recursos medio ambientales y daños a ecosistemas, problema ambiental acumulativo severo y contaminación visual y refleja deficiencias de seguimiento y control en materia de supervisión y aplicación de correctivos operacionales.
