INFORME AUDITORÍA DE CUMPLIMIENTO.

**MINISTERIO VIVIENDA, CIUDAD Y TERRITORIO- ACUEDUCTO
METROPOLITANO DE LOS MUNICIPIOS DE CUCUTA, LOS PATIOS Y VILLA
DEL ROSARIO DE NORTE DE SANTANDER
VIGENCIA 2022-2023 CON CORTE AL 30 SEPTIEMBRE 2023.**

**CGR-CDSVSB No.023
Diciembre de 2023**

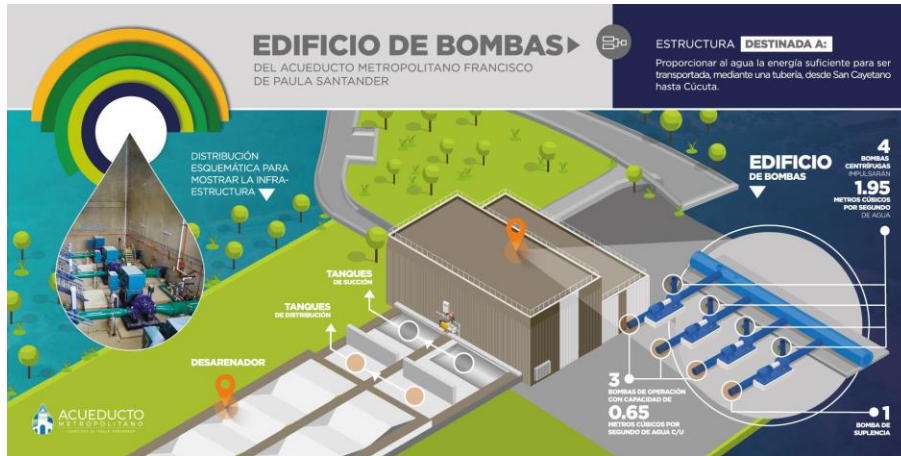
SUBPROYECTO 1

El 5 de noviembre del 2023, se realizó la firma del Acta de Entrega Técnica, Material y Física a los municipios miembros del convenio CUR 055 del 2017; infraestructura correspondiente al Subproyecto No 1” Suministro Sistema de Bombeo Rio Zulia “Captación Pileta Sello Termotasajero” del Proyecto Acueducto Metropolitano de los Municipios de Cúcuta, Villa del Rosario y los Patios del Departamento Norte de Santander.

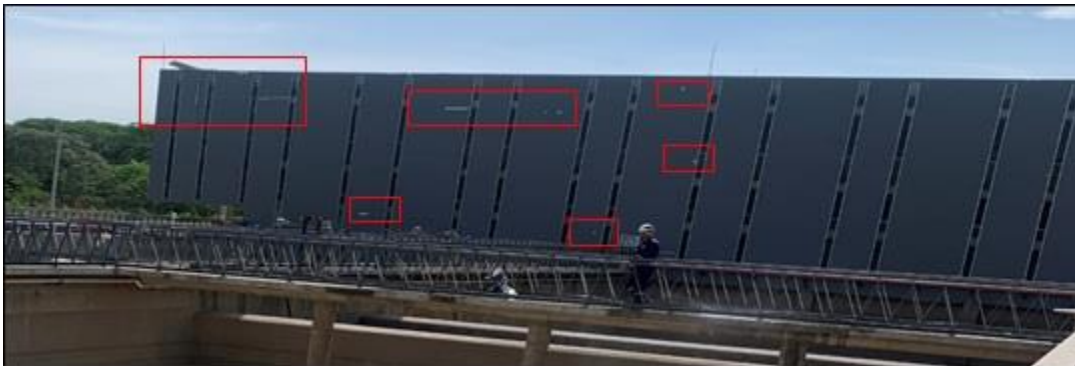
Imagen no. 1 desprendimiento fachada

Imagen No. 1. En la imagen se observan los desprendimientos observados en el muro del edificio de cuarto de bombas al momento de la visita de la CGR a la estación de bombeo de la línea de aducción del sistema AMFPS en el lote del Subproyecto 1.

Revisando, la configuración diseñada para el sistema de placas de cemento que conforman el muro de fachada del cuarto de bombas, se observa que, el mismo no tuvo en cuenta la construcción de juntas de dilatación exteriores que permitieran disminuir los efectos por deflación de dichas losas, muy necesarias considerando la longitud total que señala el muro construido en la estación de bombeo del Subproyecto 1, en contraste con el diseño del edificio de cuarto de bombas del subproyecto 3, que si cuenta con dichas dilataciones. En este sentido, es preciso anotar que Ecopetrol junto con la interventoría aprobaron el cambio de diseño del muro del edificio de bombas del subproyecto 1, a través, de la orden de cambio No. 51 del 10 de octubre de 2021.

En razón, a los deterioros prematuros y los desprendimientos que se observan en la fachada del muro del edificio de bombas del subproyecto 1 del Acueducto Metropolitano, aunado con los gastos posteriores a la recepción de las obras que realiza Ecopetrol, en dicha estructura por concepto de no recibo, se configura un presunto daño patrimonial por **\$80.223.052**; correspondientes a los valores pagados por la Orden de Cambio No. OHL-HB-AMC-051 de 2021, asumido directamente por ECOPEPETROL S.A, contraviniendo lo dispuesto en los artículos 3 y 6 de La Ley 610 de 2000, artículos 3 y 6 de la Resolución No. 0330 de 2017, por la cual se expide el Reglamento Técnico del Sector de Agua Potable y Saneamiento Básico – RAS. Capítulos I, II y III (Planeación, diseño y construcción de infraestructura sanitaria) y en virtud del Principio de Economía, señalado en la Ley 80 de 1993.

Deficiencias de supervisión e interventoría, al modificar el diseño inicial e introducir una nueva fachada no apta para exteriores y no tener en cuenta la construcción de juntas de dilatación exteriores que permitieran disminuir los efectos por deflación de dichas losas, muy necesarias considerando la longitud total que señala el muro construido en la estación de bombeo del Subproyecto 1. Igualmente, por avalar y recibir las obras, pese a tener conocimiento de las falencias que presentaba el muro de la fachada.

- Reposición, Recubrimiento de Fachada, Edificio Cuarto de Bombas del Subproyecto 1, al observarse fallas en los diseños ejecutados que repercuten en la durabilidad de las mismas.

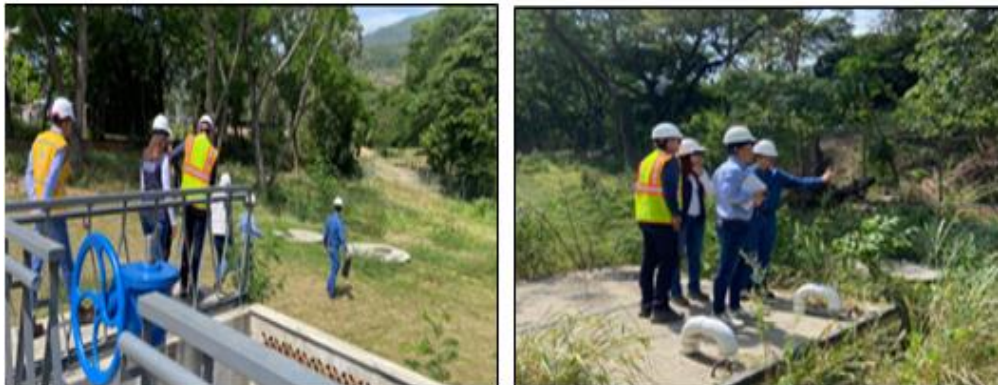
- ✓ En relación a los instrumentos de medición del caudal de ingreso al sistema; lográndose identificar una estructura en concreto que funciona como caja de registro donde se ubicó un Macromedidor FIT-1501 (Tipo electromagnético Normas: NTC 1063-1, y SO 4064, AWWA C701, AWWA C702, AWWA C700, AWWA C708, AWWA C710, AWWA C704, del cual se le había detectado fallas en su funcionamiento, las cuales se presentaron posteriores al desarrollo de las pruebas establecidas en el protocolo de la entrega de las obras por parte del contratista.

Imagen No. 1. Se observan las cajas de inspección donde se ubican las válvulas y el Micromedidor de ingreso del caudal de agua grada captada en la pileta de sello de Termotasajero al sistema AMFPS en el lote del Subproyecto 1.

En razón, a las fallas presentadas por el dicho Macromedidor, ECOPETROL informó que la empresa procedió a contactar directamente al particular que sirvió de proveedor de dicho instrumento, para que, este atendiera las inconformidades presentadas por el equipo, a través, del servicio de garantía o posventa, lográndose la reposición del mismo, el cual al momento de la visita, se le estaban desarrollando los protocolos de prueba para verificar un correcto funcionamiento y cierre de esta actividad pendiente.

- Desmonte e instalación del nuevo Macromedidor FIT-1501, al ingreso del sistema.
- Revisión de instrumentos de telemetría y sistemas complementarios al sistema de bombeo.
- labores de mantenimiento correctivo, predictivo y preventivo de los equipos de bombeo suministrado.

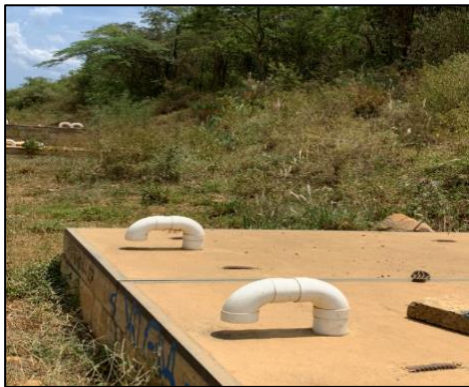
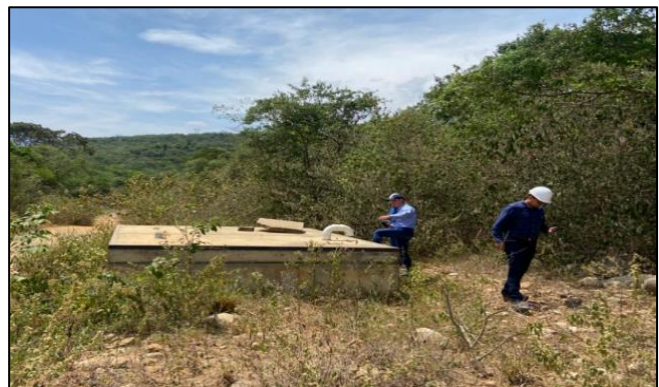
- ***Línea de impulsión hasta PTAP El Pórtico:*** De igual forma en desarrollo del recorrido realizado en todos los tramos de la tubería de aducción se observaron algunas tapas de las cajas de válvulas que, han sido objeto de vandalización, sustracción de los elementos y deterioro por agentes externos, ello puede significar que más adelante se presenten perdidas de las señaladas válvulas y los aparatos de Medición que, se encuentran al interior de las mismas. Frente a esta situación nuevamente ECOPETROL, informa que los costos por vigilancia, reposición de tapas y custodia de las obras, se están asumiendo por el mismo con cargo a recursos del CUR 055 de 2017.

Imagen No. 3. Cajas de Válvulas de la Línea de aducción a PTAP El Pórtico de Subproyecto 1 del sistema de AMFPS de Cúcuta.
